## 營造「綠色學習環境」

## 綠覆率高達97.2%

## 校園規畫與建築獲『國家卓越建築』金質獎

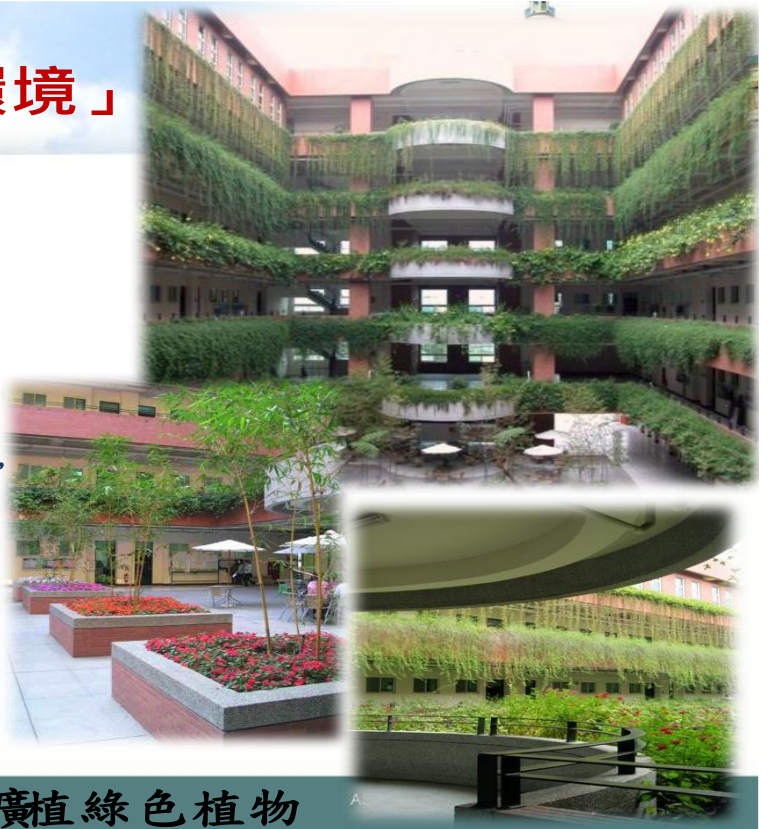
- 亞洲大學管理大樓會呼吸，層層的「綠色水簾」常年綠化，季季有花。
- 每年約可吸收1.4萬公斤的二氧化碳，並可排放約1萬公斤的氧氣。
- 讓學生在綠色學習環境中成長。

會呼吸的大樓廣植綠色植物

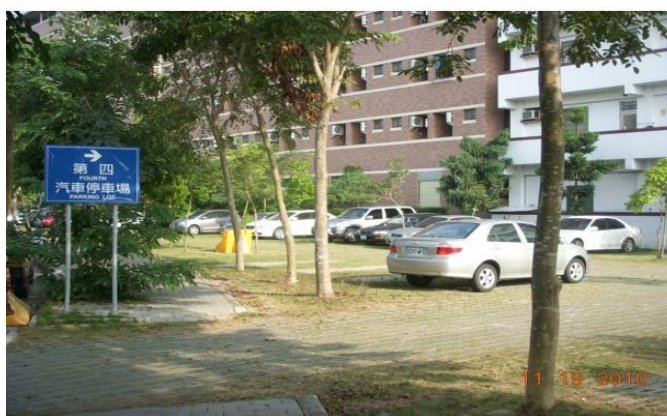
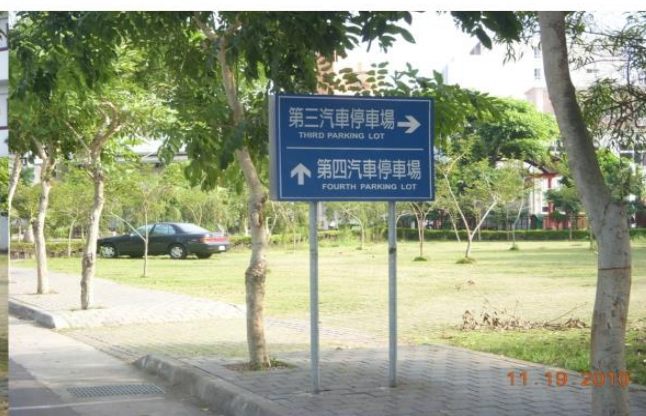
## 汽機車場採生態工法，普設植草磚

當停車場不再只是停車－全校汽機車停車場生態工法植草磚鋪設
